Congress of Industrial  
Management and Aeronautical  
Technology

# ANÁLISE DE FALHAS EM PAINÉIS AERONÁUTICOS OBTIDAS POR COLAGEM SECUNDÁRIA SUBMETIDOS A ENSAIOS DE FADIGA E AO CONDICIONAMENTO AMBIENTAL.

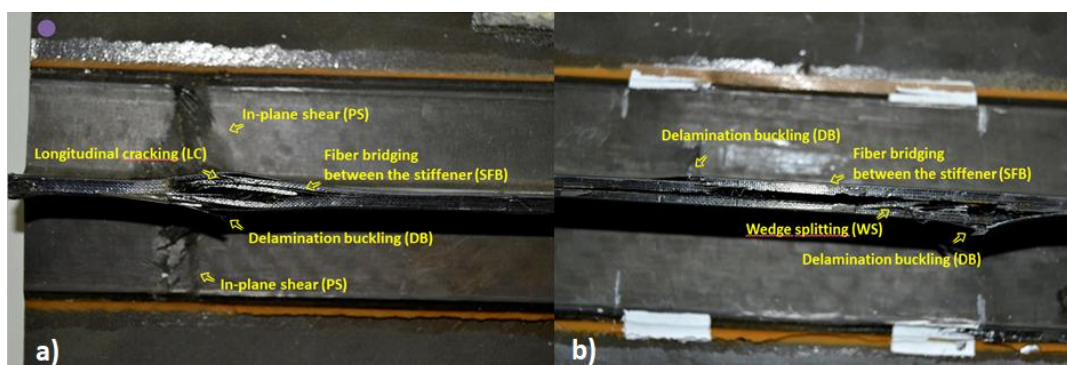
Através da inspeção visual dos ensaios realizados, foi possível identificar e denominar os modos de falha dos painéis. Na Figura 3, têm-se dois painéis nas imagens (a) e (b) testados em temperatura ambiente (RTA). Neles foram encontradas as seguintes falhas: *in-plane shear* (PS), *wedge splitting* (WS), *delamination buckling* (DB), *longitudinal cracking* (LC), bem como o descolamento da fibra entre o reforçador (*fiber bridging between the stiffener*).

**Figura 3.** Modos de falha observados visualmente nos painéis após a falha:

- Amostra RTA-01, cujas falhas se encontram na posição I;
- RTA-02, cujas falhas se encontram entre as posições III e IV.

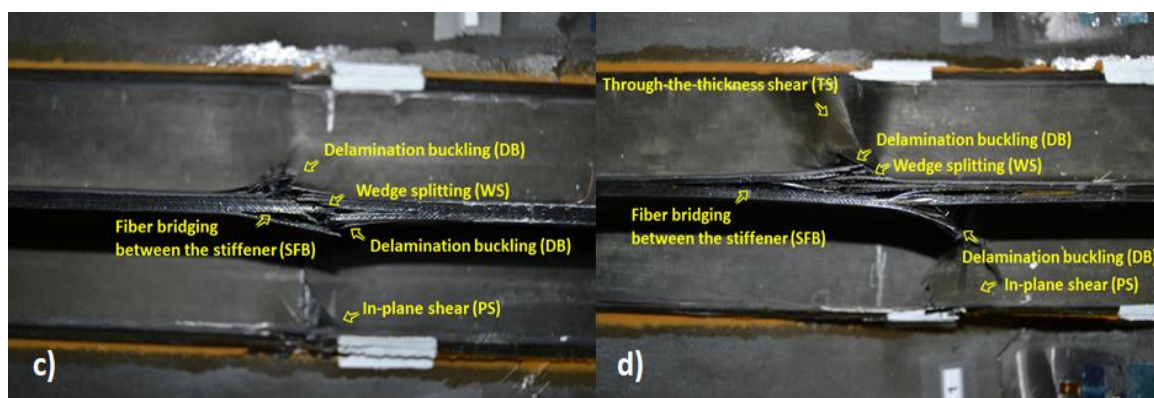
Na Figura 4, têm-se dois painéis nas imagens (c) e (d) testados em temperatura ambiente (RTA). Neles foram encontradas as seguintes falhas: *in-plane shear* (PS), *wedge splitting* (WS), *delamination buckling* (DB), *through-the-thickness shear* (TS), bem como o descolamento da fibra entre o reforçador (*fiber bridging between the stiffener* - SFB).

**Figura 4.** Modos de falha observados visualmente nos painéis após a falha:

- Amostra RTA-03, cujas falhas se encontram entre as posições II e III;
- Amostra RTA-04, cujas falhas se encontram entre as posições II e III.

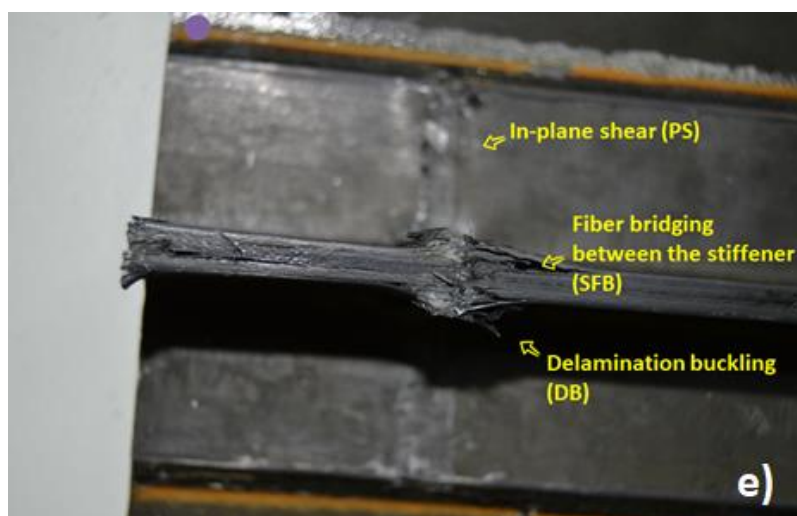
Na Figura 5, é apresentada a imagem (e) referente ao painel 05 testado também em temperatura ambiente (RTA). Nele foram encontradas as seguintes falhas: *in-plane shear* (PS), *delamination buckling* (DB), bem como o descolamento da fibra entre o reforçador (*fiber bridging between the stiffener*). Na lateral do reforçador, é possível observar a falha denominada *end crushing*, não tão intensa quanto às demais falhas.

**Figura 5.** Modos de falha observados visualmente nos painéis após a falha:  
e) Amostra RTA-05, cujas falhas se encontram na posição I.

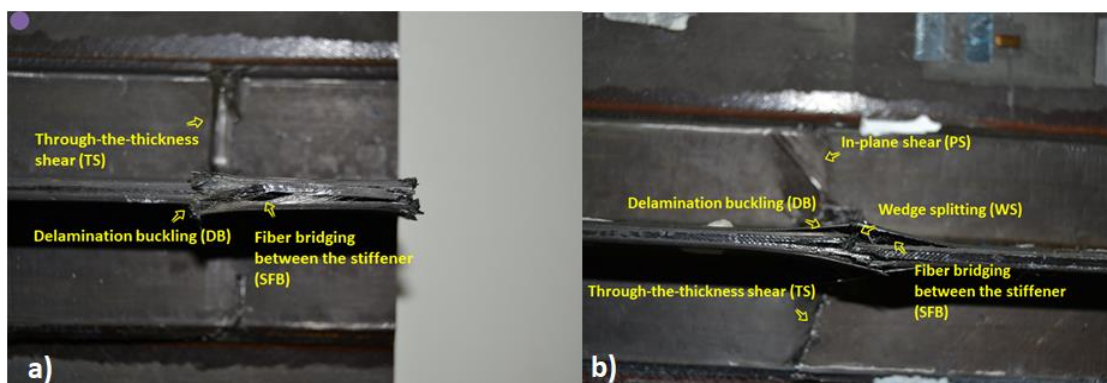
Nas Figuras 6, 7 e 8, têm-se os painéis testados após condicionamento ambiental (RTW). Na Figura 6, têm-se os painéis nas imagens (a) e (b) em que foram observadas as seguintes falhas: *in-plane shear* (PS), *wedge splitting* (WS), *delamination buckling* (DB), *through-the-thickness shear* (TS), bem como o descolamento da fibra entre o reforçador (*fiber bridging between the stiffener*).

**Figura 6.** Modos de falha observados visualmente nos painéis após a falha:  
a) RTW-01, cujas falhas se encontram na posição I;  
b) RTW-02, cujas falhas se encontram entre as posições III e IV.

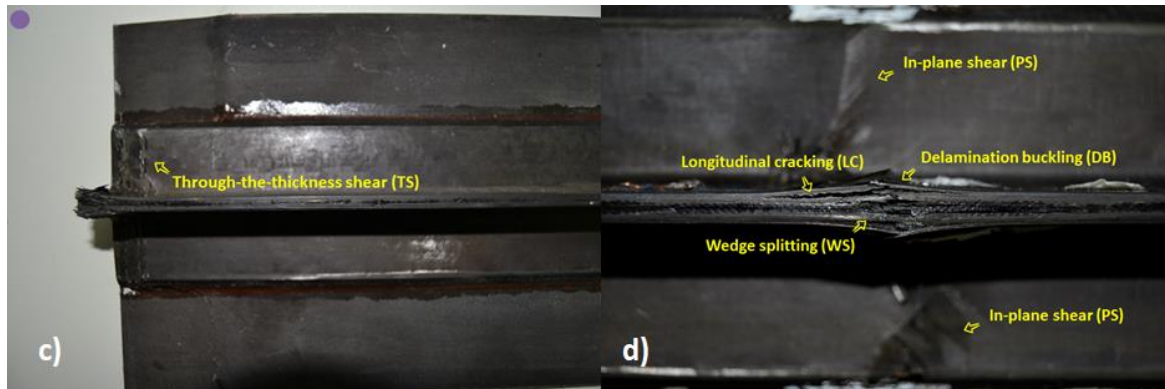
Na Figura 7, têm-se os painéis nas imagens (c) e (d) em que foram observadas as seguintes falhas: *in-plane shear* (PS), *wedge splitting* (WS), *delamination buckling* (DB), *through-the-thickness shear* (TS), *longitudinal cracking* (LC), bem como o descolamento da fibra entre o reforçador (*fiber bridging between the stiffener*).

**Figura 7.** Modos de falha observados visualmente nos painéis após a falha:  
c) RTW-03, cujas falhas se encontram na posição I;  
d) RTW-04, cujas falhas se encontram entre as posições III e IV.

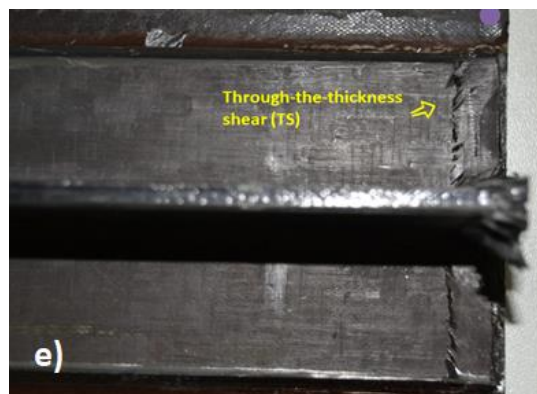
Na Figura 8, tem-se o painel apresentado na imagem (e) em que foi observada a falha *through-the-thickness shear* (TS) e a falha *end crushing* de maneira intensa identificada na lateral do reforçador.

**Figura 8.** Modos de falha observados visualmente nos painéis após a falha:  
e) RTW-05, cujas falhas se encontram na posição I.

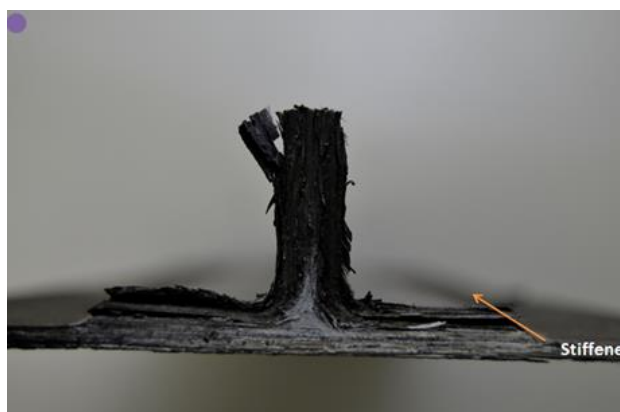
Nas laterais dos painéis, falhas denominadas *end crushing* também foram observadas, algumas de maneira bem intensas, conforme Figura 9:

**Figura 9.** Falha na lateral (*end crushing*) do painel denominado RTW-05.
