ANÁLISE DE ACIDENTES AÉREOS BRASILEIROS MOTIVADOS POR CORROSÃO NO PERÍODO DE 2015 A 2020.

K.B.R. Garcia^{1, *}; H.H. Bernardi¹; R.C.M. Sales-Contini¹

1 Faculdade de Tecnologia de São José dos Campos - Professor Jessen Vidal
Av. Cesare Mansueto Giulio Lattes, 1350 - Eugênio de Melo, São José dos Campos/SP,
CEP.: 12247-014, Brasil.
Telefone: (12) 3905-2423

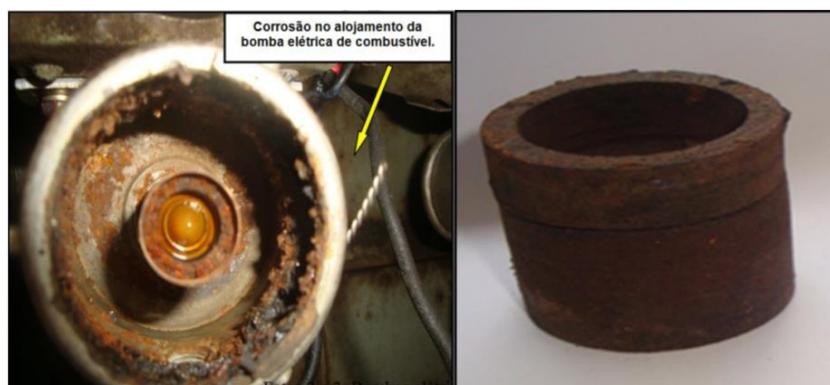
Na análise feita pelo CENIPA para averiguar o motivo do apagamento do propulsor, foi constatado o motivo: “a severa oxidação do elemento filtrante presente na bomba de combustível elétrica, bem como o alojamento da bomba de combustível do propulsor direito”, como mostra a Figura 4, o que levou a entupir a linha de alimentação.

Figura 4. Alojamento da bomba de combustível (esquerda) e elemento filtrante (direita) [14].

O recomendado pelo manual de manutenção seria a troca ou limpeza do elemento filtrante a cada 3 inspeções de 100 horas da aeronave, o que não pôde ser comprovado, pois a empresa

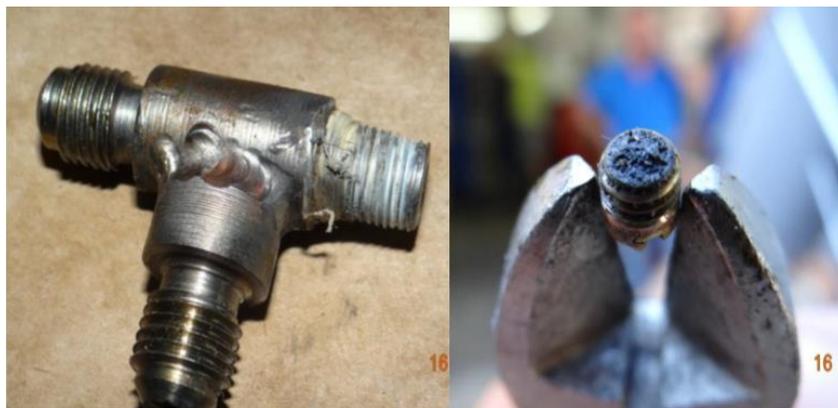
Na análise realizada pelo CENIPA sobre os motivos que levaram ao apagamento do propulsor durante o voo, foi constatado que a aeronave que originalmente era alimentada por gasolina de aviação, foi convertida para alimentação de etanol sem o uso de peças aeronáuticas. Para a conversão foram utilizados componentes de tubulação fabricados de maneira “caseira”, como mostra a Figura 5, e foi utilizado fita de teflon para ligação das tubulações de alimentação do distribuidor de combustível. A oxidação que foi se soltando da tubulação acabou entupindo a linha de alimentação, obstruindo o *Gicleur*, como mostra a Figura 5.

Figura 5. Tubulação de fabricação caseira (esquerda) e *Gicleur* obstruído (direita) [15].

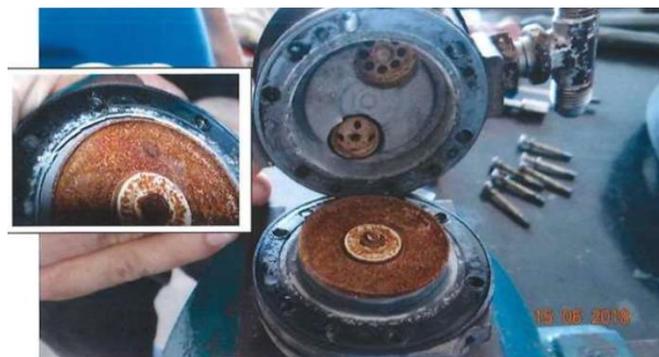
Foi constatado que a aeronave colidiu com o solo com o motor ainda em funcionamento, porém em análise dos componentes, foi verificado que a bomba de combustível se apresentava com elevado grau de oxidação, como mostra a Figura 6, e em teste realizado após o acidente, se comprovou que a bomba apresentava pressão de saída de 1 psi, o que é muito abaixo da pressão aceitável para o componente em questão.

Figura 6. Bomba de combustível apresentando alto nível de oxidação[16].

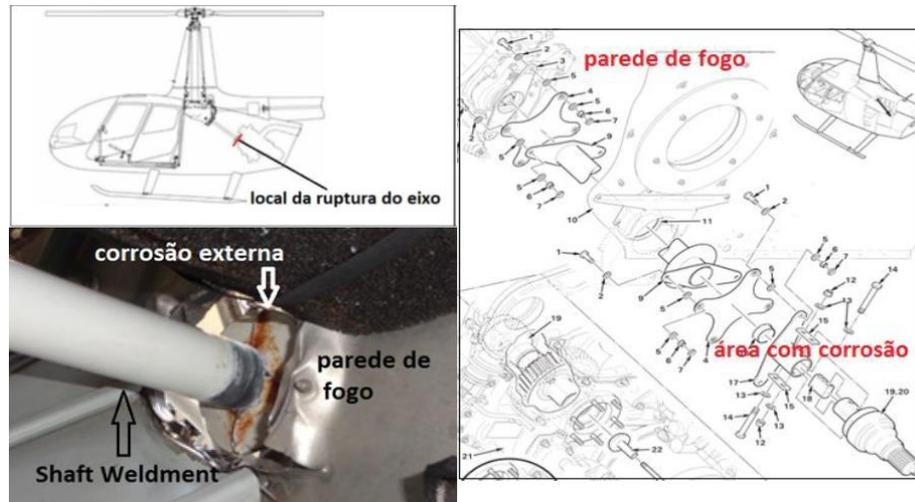
Na análise realizada pelo CENIPA, foi constatado que a houve um rompimento do eixo de potência que liga o motor à caixa de transmissão do rotor principal. No local da ruptura foram encontrados pontos de corrosão por pites, em uma região de solda.

As cadernetas de manutenção da aeronave estavam atualizadas, inclusive uma das tarefas da última inspeção de 100 horas realizada antes do acidente, consistia em verificar se existia corrosão na área em que houve a quebra do componente, porém o difícil acesso visual ao local impossibilita uma verificação ideal, como mostra a Figura 7.

Figura 7. Local de quebra do eixo (esquerda superior); Imagem do componente quebrado (esquerda inferior); vista explodida do componente quebrado (direita) [17].

Foi posteriormente constatado que o eixo de potência em questão havia sido fabricado sem o devido tratamento anticorrosivo. Entretanto o responsável pela inspeção de 100 horas não detectou a corrosão no local, mesmo sendo evidenciado no manual de manutenção da aeronave. O fabricante da aeronave tomou ações corretivas, fornecendo 3 boletins de serviço quanto a este problema, para que outras aeronaves não sofressem da mesma falha.

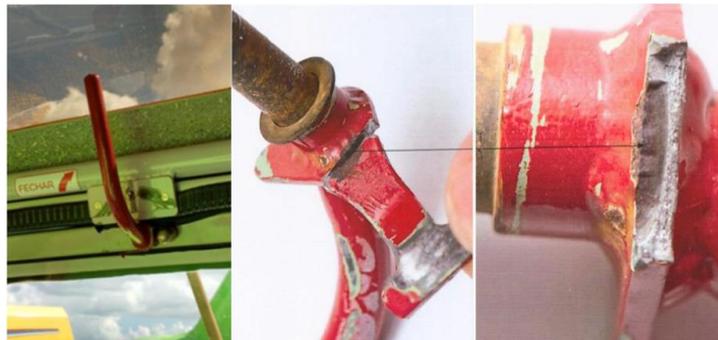
Na análise realizada pelo CENIPA, foi constatado que houve uma falha estrutural de uma das duas maçanetas de travamento da porta devido à fadiga, como mostra a Figura 8, que foi amplificada devido à corrosão ocasionada pela remoção da camada protetora de tinta, resultado do atrito de abertura e fechamento da mesma.

Figura 8. Posição da Alavanca (esquerda); Componente quebrado (centro); Detalhe da corrosão (esquerda) [18].

Uma das tarefas da inspeção de 50 horas da aeronave envolve a verificação de componentes internos da cabine quanto às corrosões, porém não há registro se essa tarefa foi realizada quanto a verificação das maçanetas de travamento das portas da cabine.

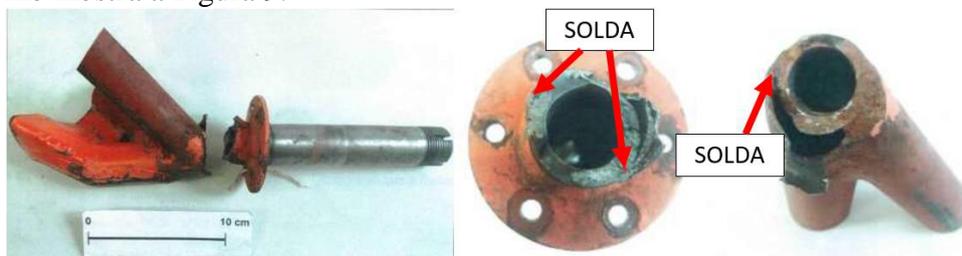
Na análise realizada pelo CENIPA, foi constatado que houve uma falha do eixo que ligava a roda ao trem de pouso, em uma região de solda. Após análise detalhada sobre o componente, foi detectado presença de corrosão no eixo. Devido à presença de corrosão em um local de concentração de tensões, e pelo esforço acima do normal motivado pelo pouso duro, o componente veio a falhar, como mostra a Figura 9.

Figura 9. Eixo de fixação da roda do trem de pouso, com detalhes na falha em região de solda [19].

A falta de um programa de manutenção rígido em cima deste componente, fez com que não fosse observado a corrosão no local.
