Avaliação da influência do aquecimento da liga de alumínio AA5083 na corrosão em ambiente salino.

M.P.S.Ribeiro¹; A. B. R. M. Abrahão¹; L.L.G. SILVA¹, I. L. R. Cintra¹, A. Sartori, R. O. Santos

1-Faculdade de Tecnologia de Pindamonhangaba –
Rodovia Vereador Abel Fabrício Dias, 4010 – Pindamonhangaba/SP,
CEP: 12.445-010, Brasil.
Telefone: (12) 3648-8756,
*marcos.sribeiro@live.com

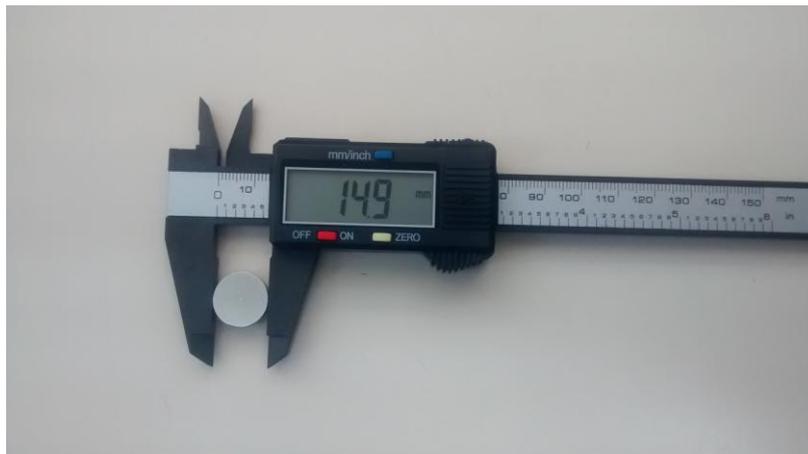
Figura 1. Corpo de prova para realização do ensaio potenciodinamico AA 5083.

A liga AA 5083, é um material não tratável termicamente, que possui média resistência mecânica e conhecida por apresentar excelente resistência à corrosão. No entanto, a liga pode se tornar susceptível ao ataque intergranular e à corrosão sob-tensão quando é exposta à temperaturas na faixa entre 50°C e 200°C por períodos suficientemente longos. Os corpos de provas da liga de alumínio AA 5083, foram confeccionados em um total de 4 amostras com um diâmetro de 14,8 mm, como mostrado na Figura 1.

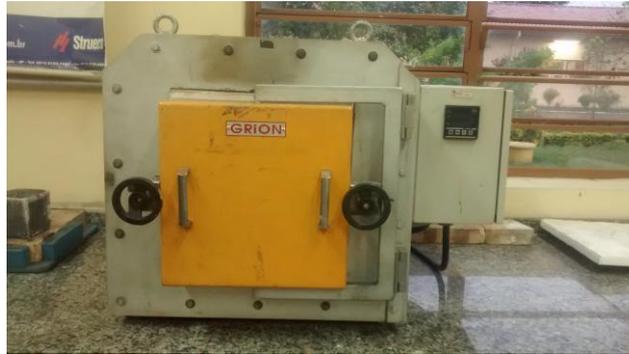
Figura 2. Forno utilizado para o aquecimento das amostras da liga de Alumínio 5083.

Depois de confeccionadas as amostras, elas foram colocadas em um forno marca GRION, como ilustra a Figura 2. As amostras foram submetidas a uma atmosfera de oxigênio em temperatura de 180° C durante 72 h.

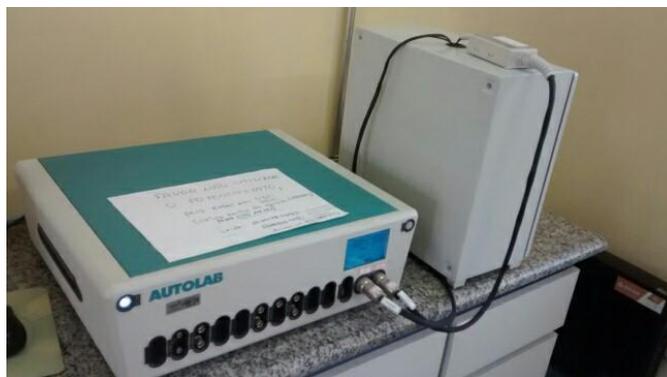
Figura 3. Aparelho potenciostato utilizado para determinação dos potenciais

Para a realização dos ensaios, foi utilizado uma solução aerada de alta condutividade de NaCl 3,5% (p/p) com (pH 6,2), em temperatura ambiente. Todas as amostras permaneceram imersas em solução por aproximadamente 22 horas para a estabilização do potencial e após este período, realizou-se a medida de potencial de circuito aberto no período de 2 horas. Logo após, foram obtidas as curvas de polarização para se determinar a densidade de corrente de corrosão, nas quais foi aplicada uma faixa de potencial de $-1,0\text{ V}$ até $-0,5\text{ V}$ com uma velocidade de varredura de $0,33\text{ mV/s}$. O aparelho potenciostato da AUTOLAB 302N foi utilizado para a realização destes métodos, como ilustrado na Figura 3.

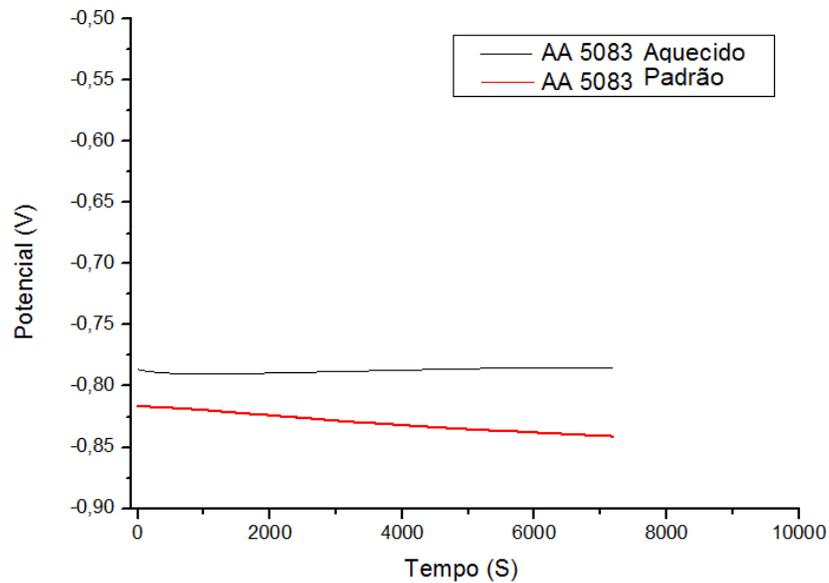
Com os resultados obtidos do teste de Potencial de Circuito Aberto, foram feitas as comparações da liga AA5083 como recebida e submetida por processo de aquecimento, como mostrados na Figura 4, que apresenta os potenciais em função do tempo. A liga AA5083 aquecida apresentou um leve aumento do potencial em função do tempo até se estabilizar em -0,78V, enquanto que, a liga AA 5083 padrão, apresentou uma leve diminuição do potencial até se estabilizar em aproximadamente -0,81V,

Figura 4. Potencial de Circuito Aberto (OCP) para as ligas de alumínio AA5083 tratadas e não tratadas termicamente.

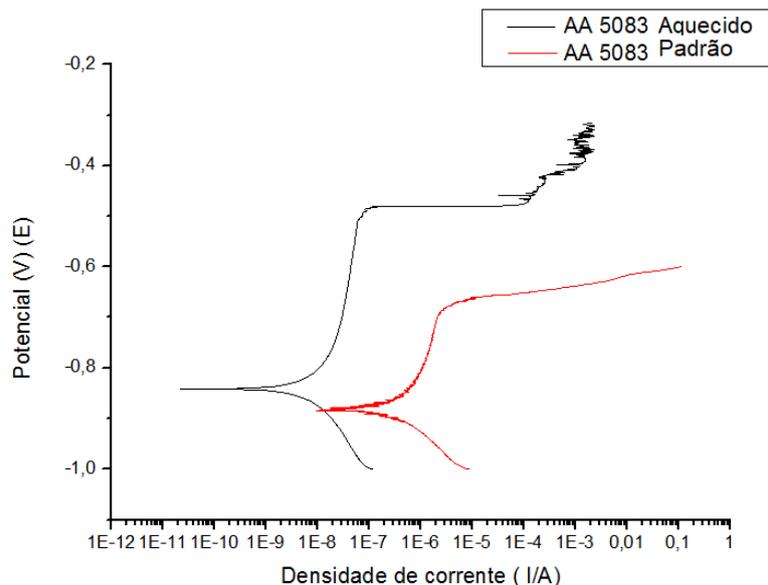
Na Figura 5 pode ser observado que a região catódica das duas curvas de polarização, mostrou uma diminuição da densidade de corrente com o aumento do potencial aplicado até atingir o potencial de corrosão (convergência entre as curvas). Logo após pode ser visto um gradativo aumento da densidade de corrente com o aumento do potencial aplicado, que corresponde à região anódica da curva, onde há degradação do material.

Figura 5. Curva de polarização para as ligas de alumínio aquecido e padrão.

O potencial de corrosão para a curva da liga de alumínio tratada ($\sim -0,84\text{V}$) foi maior do que o potencial de corrosão para a liga como recebida ($-0,90\text{ V}$), indicando um caráter mais nobre, como visto na Figura 5. Foi também observado que enquanto a densidade de corrente de corrosão da amostra tratada termicamente ($6,5 \times 10^{-10}\text{ A/cm}^2$) foi de duas ordens de grandezas menor que a densidade de corrosão da liga padrão ($3,0 \times 10^{-8}\text{ A/cm}^2$), confirmando um aumento da resistência á corrosão da amostra aquecida.

Adicionalmente, foi verificada uma região passiva para as duas amostras, que corresponde a uma camada de proteção sobre a liga, sendo mais pronunciada na amostra aquecida. Para a liga tratada, a região passiva a faixa de potencial foi em torno de $-0,82\text{ V}$ até aproximadamente $-0,46\text{ V}$, já a amostra sem aquecimento apresentou uma região passiva compreendida entre aproximadamente $-0,88\text{ V}$ e $-0,68\text{V}$. A partir deste valor de potencial a camada se rompe e a densidade de corrente aumenta acentuadamente, provocando um aumento da corrosão das amostras.

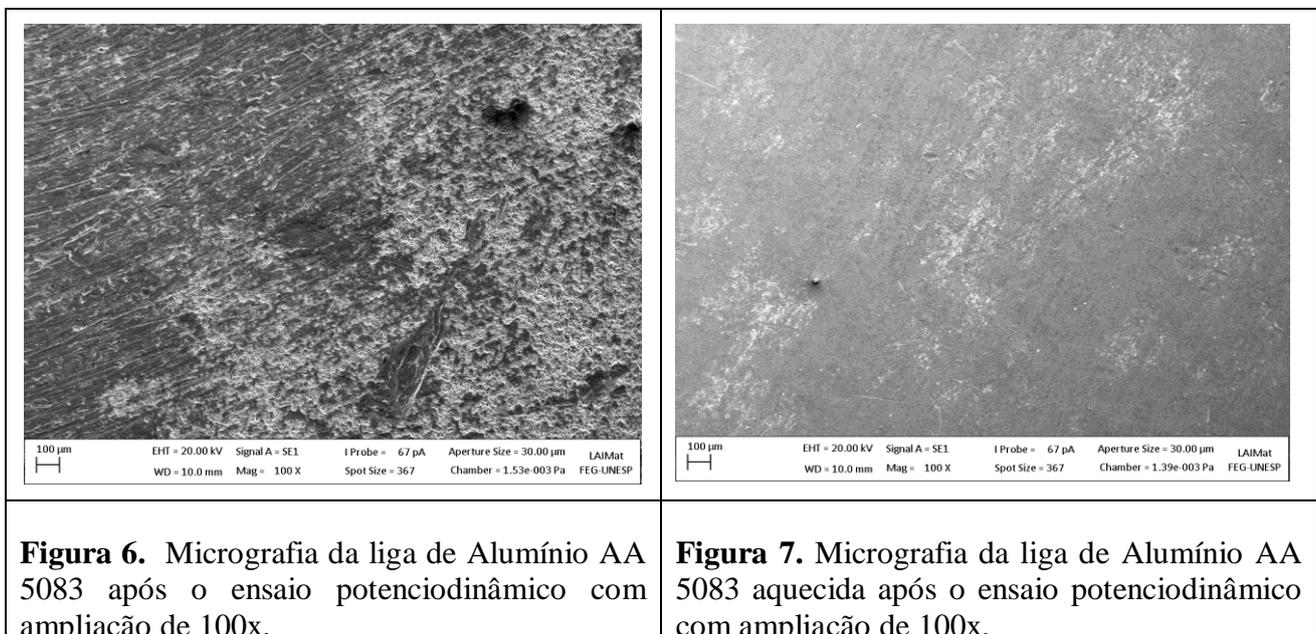
A análise realizada pelo Microscópio Eletrônico de Varredura (MEV) das amostras utilizadas no ensaio potenciodinamico mostram que no alumínio como recebido apresentou corrosão superficial e provavelmente a formação de pites de corrosão, onde houve maior degradação da superfície comparada com o material passado pelo processo de aquecimento. Como visto nas Figuras 6 e 7 houve uma maior taxa de corrosão na amostra de material puro mostradas nas áreas de coloração branca onde se pode ver em grandes regiões de corrosão, enquanto na amostras aquecidas poucas áreas apresentaram corrosões menores e de formas mais espalhadas.

As amostras de AA 5083 tratadas em comparação com as sem tratamento apresentaram a região submetida ao ensaio potenciodinâmico com aspecto mais homogêneo sem imperfeições que podem ser atribuídas principalmente pela formação de pites de corrosão. Adicionalmente este fato pode ser explicado pela tendência destas ligas de alumínio com o aumento de temperatura,

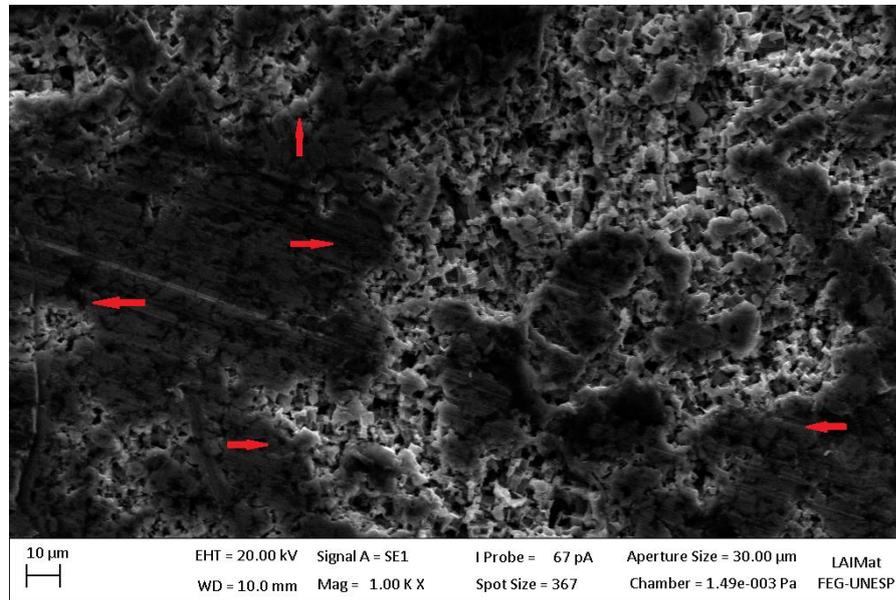
Figura 8. Imagem obtida por microscópio de varredura da liga de Alumínio AA5083 após o ensaio potenciodinâmico (1000x).

Com as análises da Figura 8 e 9 pode observar a menor presença de pites (mostrado pelas setas vermelhas) de corrosão na amostra tratada devido tendência da passivação desta liga quando aquecida (NUNES, 2007). Um outro fator que contribui para a passivação é o fenômeno de

sensitização do material, em que com aumento da temperatura o Magnésio do interior do grão precipita fazendo com que sua camada passiva se torne relativamente mais resistente, entretanto podendo causar o empobrecimento no contorno de grão e a precipitação da fase Al_2Mg_3 . (OGUOCHA; ADIGUN; YANNACOPOULOS, 2008)

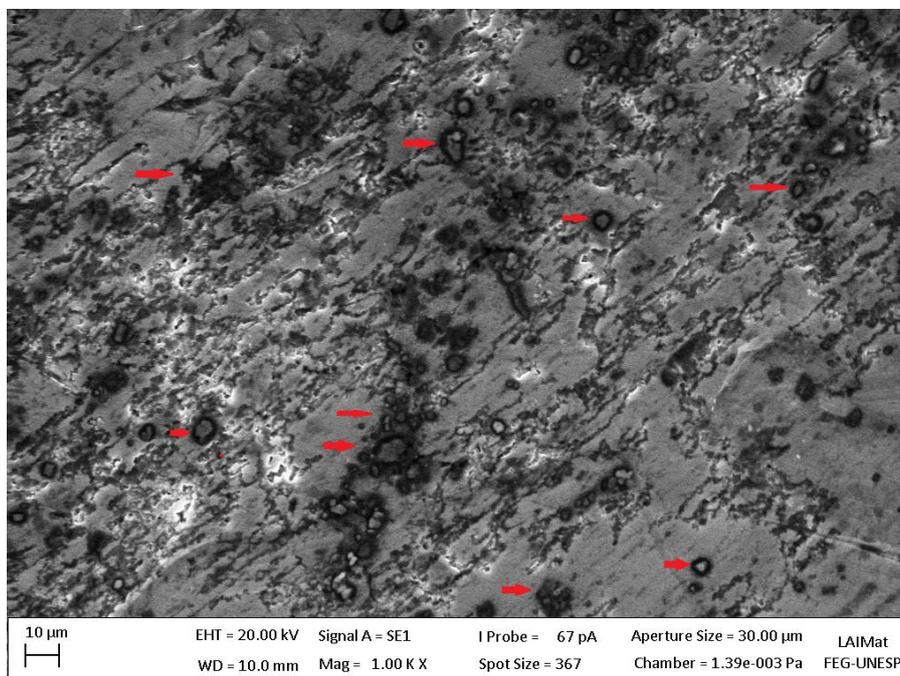
Figura 9. Imagem obtida por microscópio de varredura da liga de Alumínio AA5083 aquecida após o ensaio potenciodinâmico (1000x).

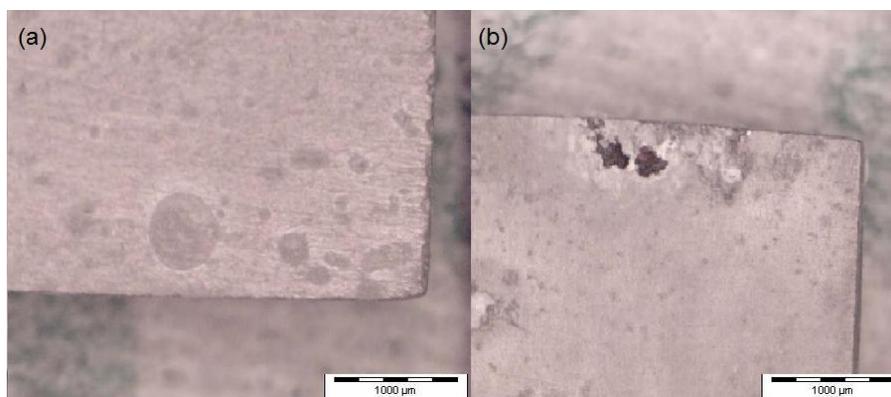
As amostras de AA 5083 ficaram imersas em água do mar durante 120 dias, ao final do processo foi feita a observação da degradação da superfície do material em meio salino, onde foi realizada a comparação do alumínio tratado e comum. A figura 10 mostra a análise visual da superfície do material, onde pode ser observada a agressividade do meio salino para a liga de Alumínio AA 5083.

Figura 10. Imagens da superfície das amostras da liga de Alumínio 5083 após a imersão em meio salino ampliação de 15x (a) como recebida (b) pré-aquecida.

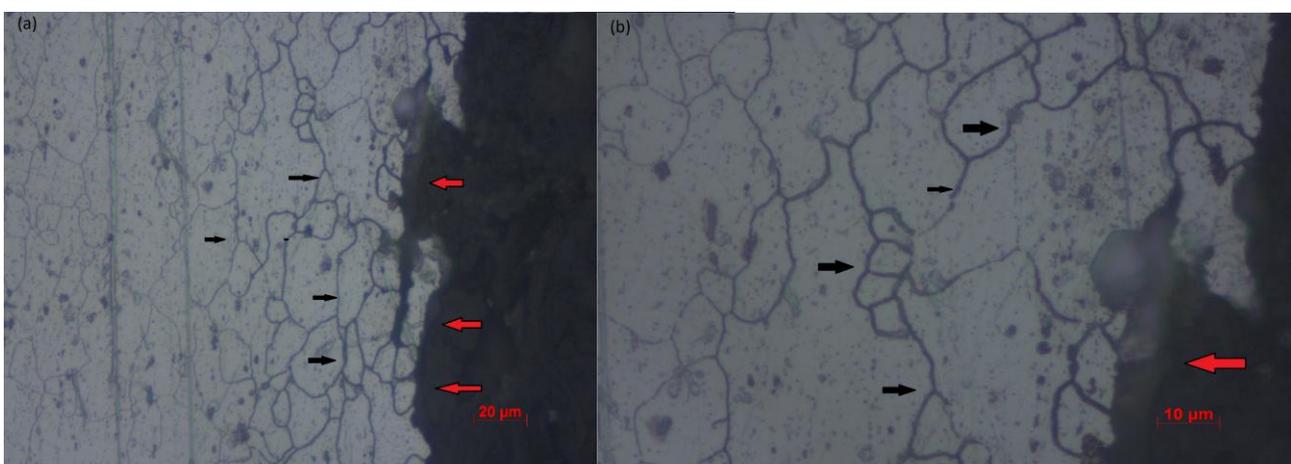
As amostras comuns apresentaram tanto degradação branda em sua borda como também apresentou indícios de corrosão localizadas das bordas para o centro, formando pequenos pites de corrosão superficiais. No material que passou pelo processo de aquecimento, pode-se observar que houve uma degradação mais agressiva nas bordas, além da presença de pites maiores e mais profundos de corrosão (setas vermelhas). Ficou ainda evidenciado que durante o período imerso 120 dias, o a liga AA 5083 não pré-aquecida começou a ter propagação de corrosão intergranular (setas pretas) através dos pites (setas vermelhas) de corrosão no material, como visto na Figura 11.

Figura 11 microestruturas da liga AA 5083 padrão com aproximação de (a) 500x e (b) 1000x, evidenciando a presença de corrosão intergranular e de pites.

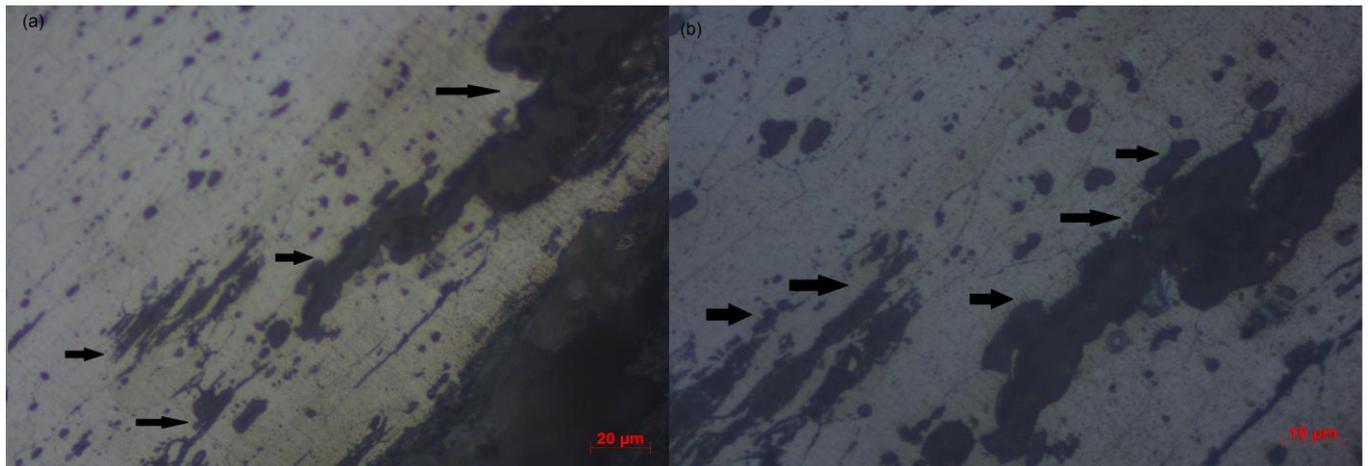
Nas amostras tratadas foi verificada uma degradação maior e mais profunda, sendo que a microestrutura apresentou uma maior área de corrosão intergranular tanto na borda da amostra quanto no interior da superfície analisada apontando a sensitização da liga. A Figura 12 mostra o sentido da corrosão intergranular, evidenciado pela seta preta.

Figura 12 microestruturas da liga AA 5083 aquecida com aproximação de (a) 500x e (b) 1000x, evidenciando a presença e a direção de corrosão intergranular
