Congress of Industrial  
Management and Aeronautical  
Technology

# ANÁLISE DE FALHAS EM PAINÉIS AERONÁUTICOS OBTIDAS POR COLAGEM SECUNDÁRIA SUBMETIDOS A ENSAIOS DE FADIGA E AO CONDICIONAMENTO AMBIENTAL.

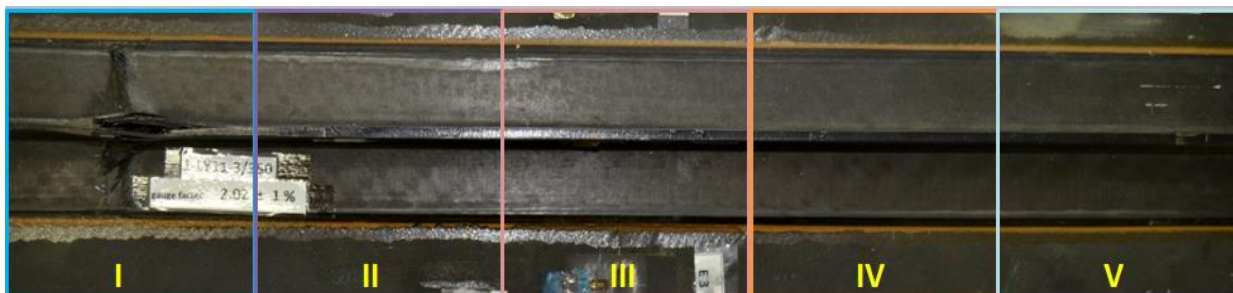
**Figura 1.** Divisão do painel para melhor localização da falha.

Neste estudo, foram submetidos cinco espécimes de material compósito a ensaios em cada tipo de condicionamento ambiental mencionado. Cada amostra foi identificada por um número (de 0 a 5). O painel foi dividido em partes iguais para melhor visualização, cuja identificação das falhas foi denominada por números romanos (I, II, III, IV e V) e em cores, conforme Figura 1.

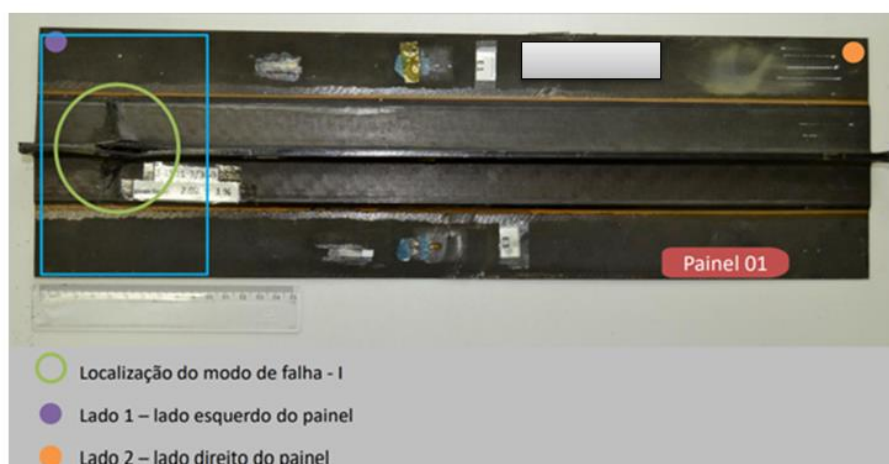
**Figura 2.** Identificação dos lados do painel.

Cada painel foi dividido em “lado direito” e “lado esquerdo” através de marcações coloridas (roxo – lado esquerdo; laranja – lado direito) e as falhas foram sinalizadas através de um círculo verde, conforme Figura 2.

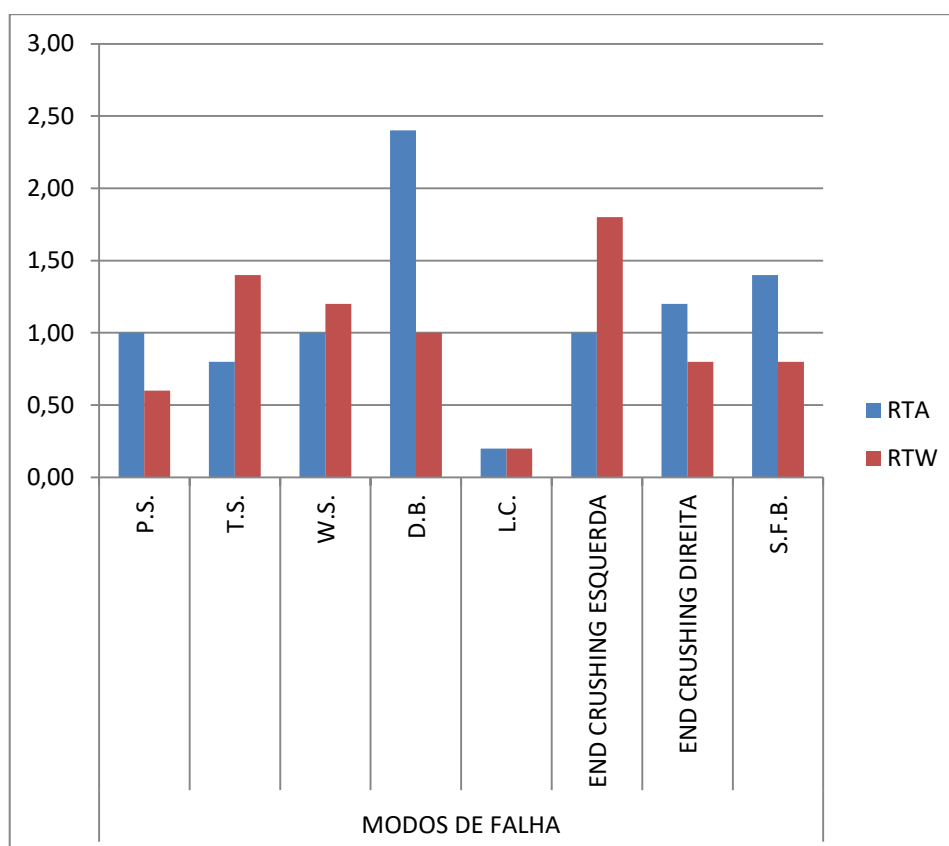
**Figura 10.** Comparação das intensidades das falhas entre os dois tipos de condicionamento ambiental.

Durante os testes, foram observadas mudanças no nível de intensidade das falhas nos painéis testados nas condições de RTA e RTW. Para melhor entendimento, foi criada a Tabela 1 com valores de referência para falhas fracas, moderadas e fortes, classificadas em 1, 2 e 3, respectivamente. A partir disso, um gráfico foi gerado com a finalidade de comparação entre os condicionamentos ambientes aos quais as amostras foram submetidas (Figura 10).

No geral, as falhas apareceram com maior intensidade nos painéis das amostras ensaiadas em temperatura ambiente na superfície do reforço e na interface pele-reforço. Contudo, nas regiões laterais (denominadas *end crushing*) foi observada uma média de intensidade de danos maior nos ensaios em condições úmidas, principalmente no lado esquerdo do reforçador. Este comportamento pode ser explicado pela indução do condicionamento higrotérmico ao qual foram submetidos, pois a expansão térmica devido à absorção de umidade leva a problemas nos compósitos, principalmente em longo prazo em razão de suas cargas cíclicas.
